MASALAH JALAN LALUAN MOTOSIKAL DI LEBUHRAYA PERSEKUTUAN

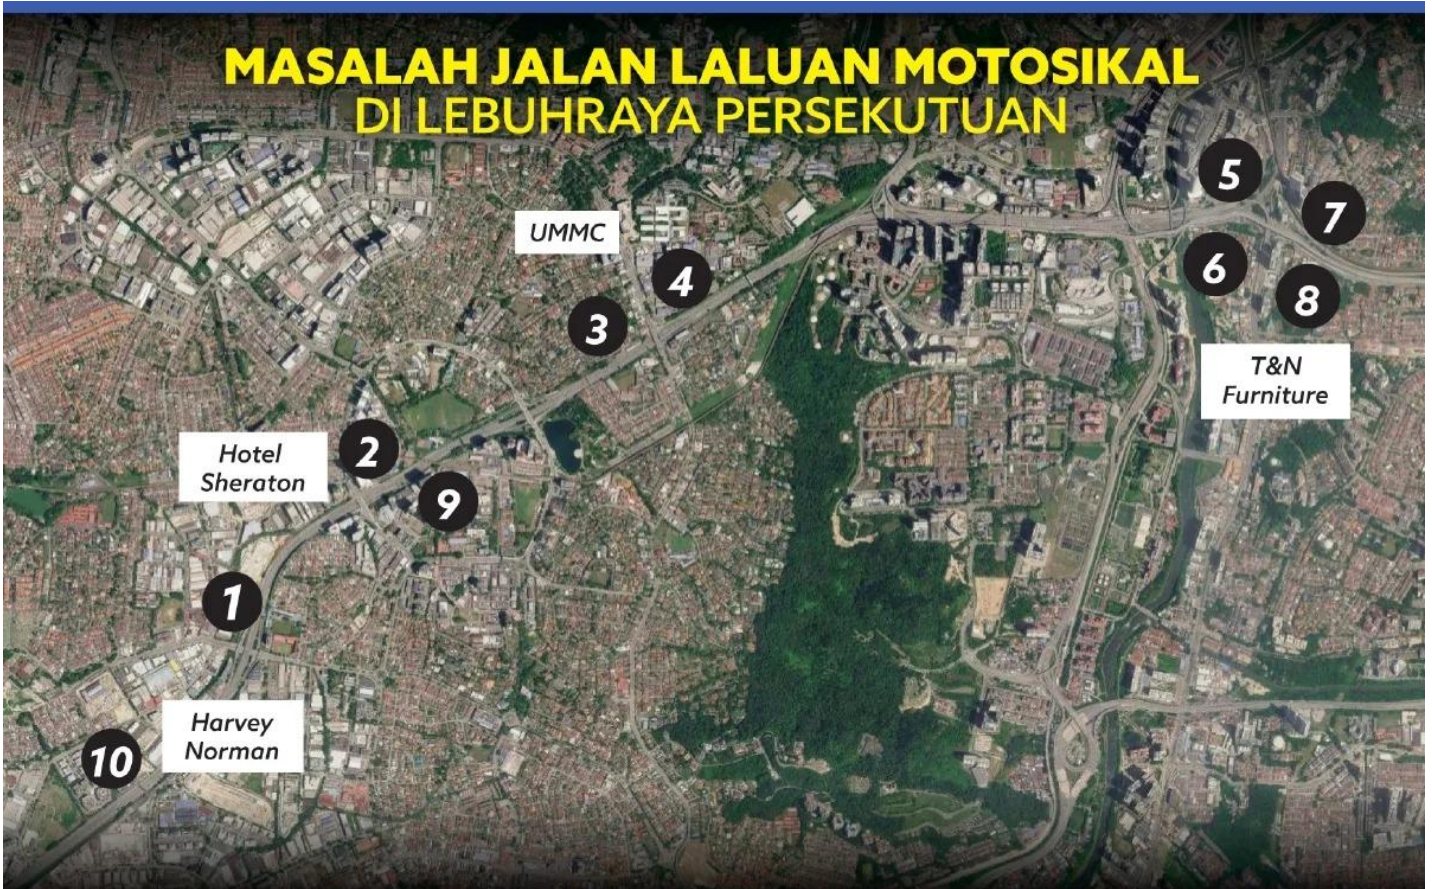
ARAH KUALA LUMPUR

(8 Spot)

- 1** **Jejambat (Flyover) LDP**
Terdapat dua bonggol yang catnya sudah pudar sepenuhnya.
- 2** **Hadapan Hotel Sheraton**
Permukaan jalan tampalan yang tetap pecah dan berlubang.
- 3** **Sebelum Terowong PPUM**
Terdapat retakan melintang dan lubang kecil.

- 4** **Selepas Terowong PPUM**
Permukaan jalan sentiasa basah dan licin walaupun cuaca panas.
- 5** **Kawasan Mid Valley (Terowong)**
Gelap gelita tanpa kemudahan lampu berfungsi.
- 6** **Dalam Terowong Mid Valley**
Terdapat tampalan jalan tinggi (berbukit) dan tidak rata.
- 7** **Kawasan T&N Furniture (Terowong)**
Terowong tidak berlampu (menimbulkan isu keselamatan dan ada yang lawan arus).

- 8** **Berhampiran T&N Furniture**
Jalan pecah teruk di laluan utama memaksa motosikal menghimpit ke lorong paling kiri yang sempit.

ARAH SHAH ALAM (2 Spot)

- 9** **Terowong Hadapan Axis**
Kawasan rendah yang kerap banjir dan dinaiki air bertakung setiap kali hujan.
- 10** **Laluan Bertentangan Harvey Norman**
Terdapat lopak air yang besar sehingga laluan dua lorong terpaksa menjadi satu lorong.
